COMUNE DI BRESSANA BOTTARONE

PIANO PER L'ACCESSIBILITÀ, USABILITÀ, INCLUSIONE E BENESSERE AMBIENTALE

SCHEDE EDIFICI PUBBLICI

03

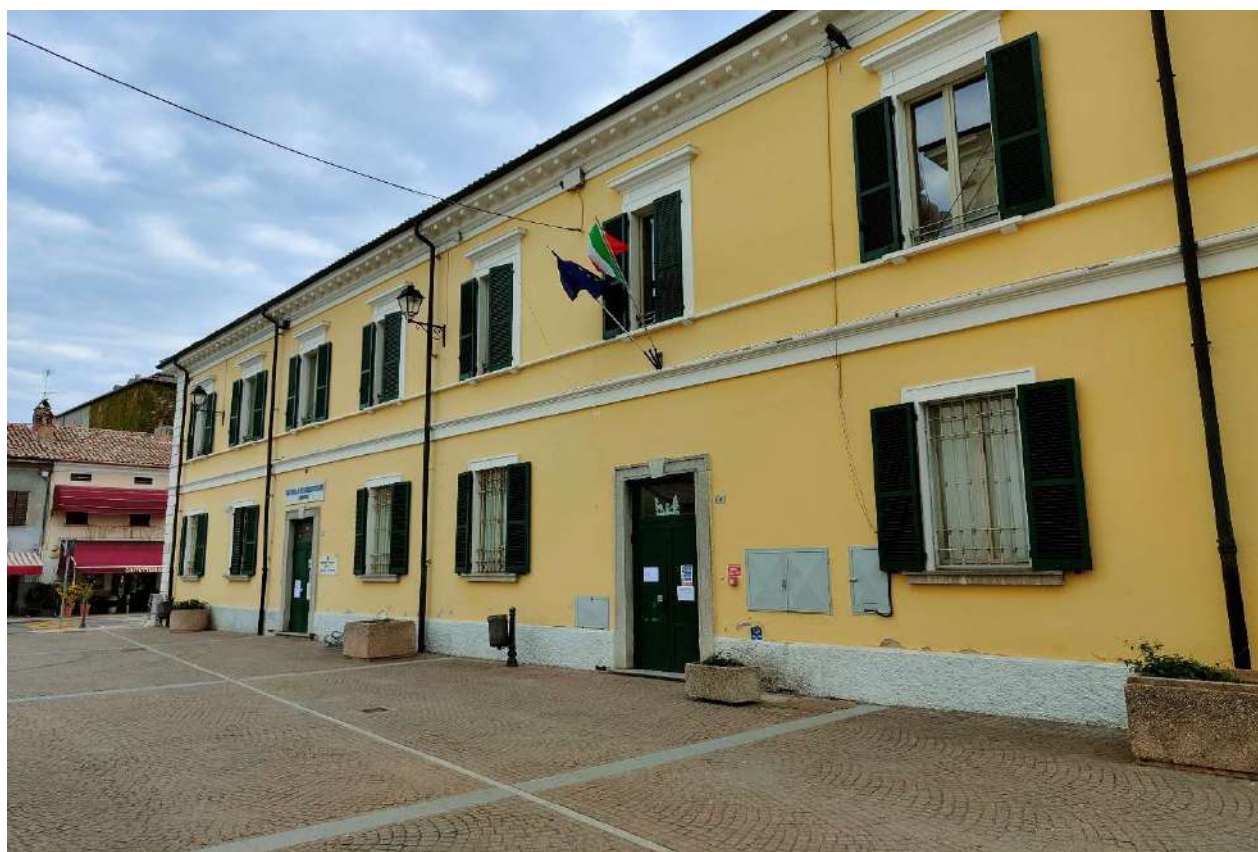
FOTOGRAFIA PROSPETTO PRINCIPALE

N. piani fuori terra		2		Vincoli:		Art. 12 comma 1 del Dlgs 42/2004			
Descrizione sintetica:		Edificio a due piani situato in centro storico tra la piazza della chiesa e piazza Marconi, ospita la scuola primaria. La struttura è integrata da aule per attività complementari. Il complesso risulta in un buon stato di conservazione.							
1 - PARCHEGGI E ACCESSIBILITA' DEGLI SPAZI ESTERNI

1.25	Il piano di calpestio dei percorsi è di materiale idoneo e privo di sconnessioni?					sì		no	
Note e criticità: unica rampa esterna (accesso aula LIM) ha pendenza di circa 12% con parapetto scalabile, le altre porte di accesso presentano gradini.									
2 - INGRESSO AL LUOGO COLLETTIVO

2.6	Sono presenti campanelli e/o citofoni?					sì		no	
2.7	I campanelli e/o citofoni sono ad un'altezza adeguata (40 - 140 cm) e segnalati?					sì		no	
Note e criticità: Ingresso principale con gradino di altezza 8 cm, porta di larghezza 140 cm con ante da 70 cm. Ingresso posteriore con anta con larghezza 90 cm ma presenza di 2 gradini. Porta accessibile con rampa (aula LIM) di larghezza 120 cm con ante da 60 cm.

- 1) Realizzazione piccola rampa per soglia ingresso principale;
- 2) Realizzazione nuovo parapetto non scalabile della rampa esterna della mensa/aula LIM con fascia piena/cordolo emergente, corrimano su entrambi i lati;
- 3) Sostituzione porte di ingresso in corrispondenza delle rampe con serramento con anta di larghezza ≥ 90 cm;
- 4) Installazione corrimani verticali/orizzontali nei bagni accessibili;

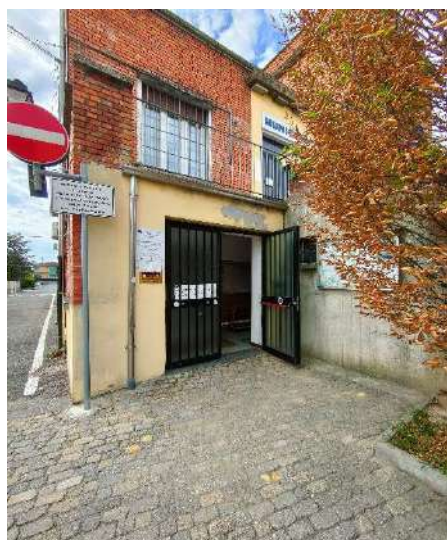
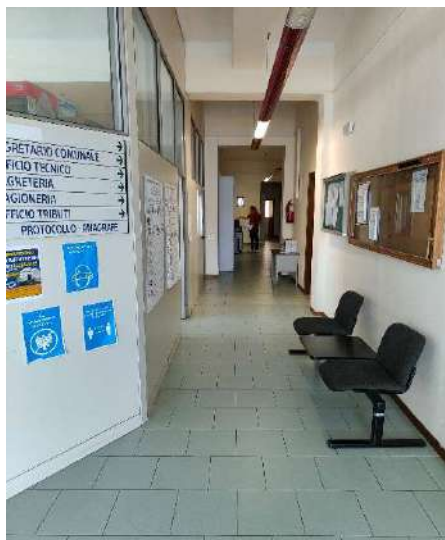
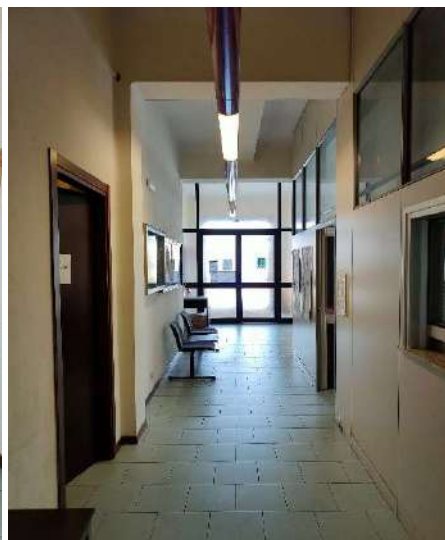
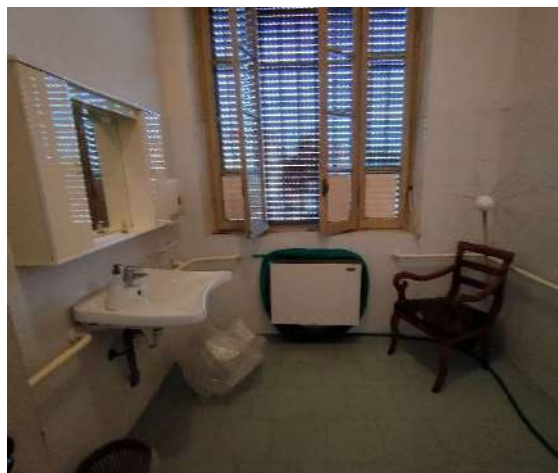
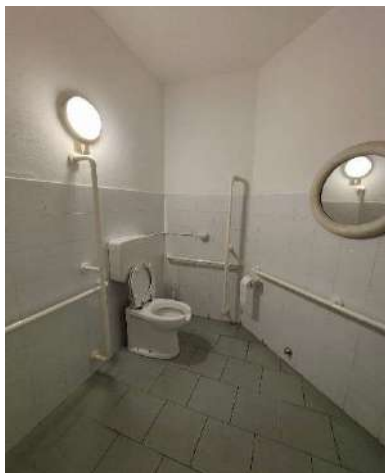
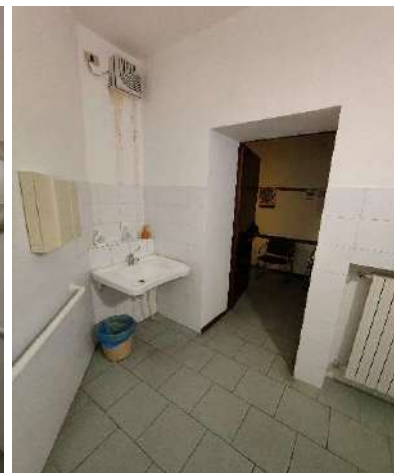
ULTERIORE DOCUMENTAZIONE FOTOGRAFICA

Note e criticità:

- 1) Adeguamento di porzioni dei parapetti della scala di ingresso principale: non attraversabile e scalabile, con corrimano prolungato oltre il primo gradino.
- 2) Sostituzione tazza del bagno disabili al piano terreno con WC idoneo con bordo anteriore a 75 cm dalla parete posteriore, e spostamento dello stesso per ricavare sufficiente spazio davanti;
- 3) Sostituzione coperchio contatori acquedotto in lamiera zincata posizionato a terra all'ingresso al piano terreno con sigillo a raso.

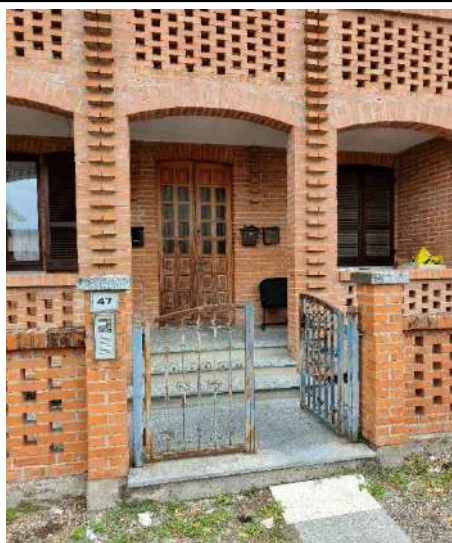
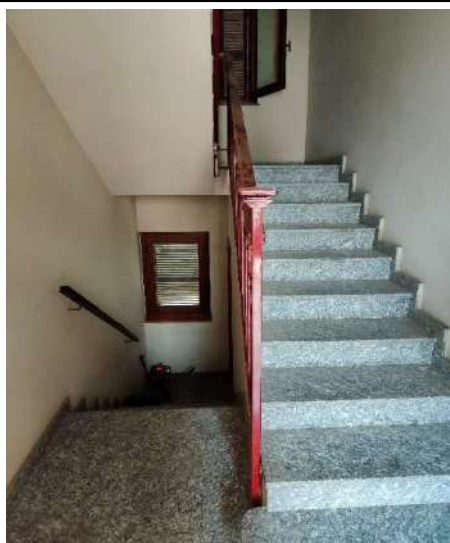
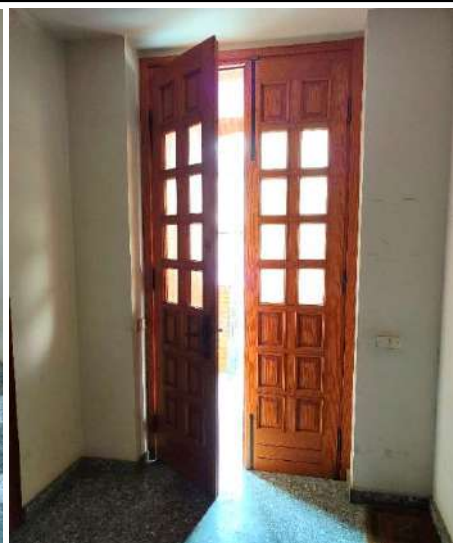
ULTERIORE DOCUMENTAZIONE FOTOGRAFICA

Note e criticità: non pertinenti con la destinazione residenziale

INTERVENTI PRIORITA' A PROPOSTI:		
1) Installazione corrimano lungo gradini ingresso; 2) Realizzazione di percorso idoneo esterno per l'avvicinamento con pavimentazione e spazio per posto auto; 3) Realizzazione posto auto riservato con adeguata segnaletica orizzontale e verticale;		
COSTI INDICATIVI INTERVENTI PROPOSTI		
1b	Corrimano scaletta esterna	134,40 €
2	Realizzazione allargamento banchina per posto auto e davanti ad accesso	720,00 €
3	Posto auto riservato	380,00 €
TOTALE PRIORITA' A		1 234,40 €
N.B. la quantificazione è da ritenersi indicativa e dovrà essere verificata nella fase di progettazione degli interventi.		
INTERVENTI PRIORITA' B PROPOSTI:

1) Adeguamento accessibilità almeno n. 1 appartamento piano terreno; 2) Implementazione segnaletica informativa/di sicurezza, compresa segnaletica inizio e fine rampa scale; 3) Adeguamento del corrimano delle scale.		
COSTI INDICATIVI INTERVENTI PROPOSTI		
1a	Realizzazione ex novo di bagno disabili	12 000,00 €
1b	Altri interventi strutturali di adeguamento (soglie, tubolari per innalzamento parapetto finestre, cambio senso di apertura porta, ecc.)	1 000,00 €
2a	Segnaletica inizio e fine rampe scale e inizio e fine rampa (rampe scale esistenti - 2)	825,00 €
2b	Altra segnaletica informativa e di sicurezza interna	100,00 €
3	Adeguamento corrimano scala interna	672,00 €
TOTALE PRIORITA' B		14 597,00 €
N.B. la quantificazione è da ritenersi indicativa e dovrà essere verificata nella fase di progettazione degli interventi.

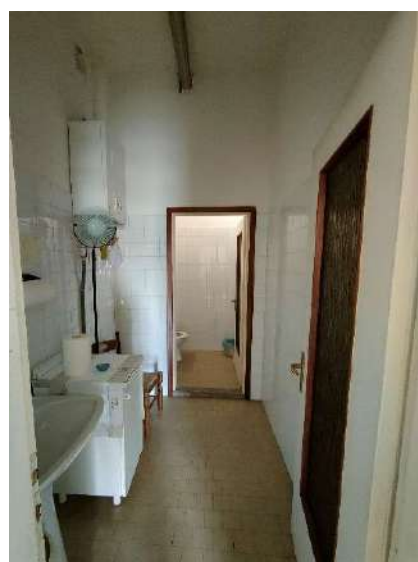
ULTERIORE DOCUMENTAZIONE FOTOGRAFICA

La porta di accesso di dimensioni 90 cm, è ritenuta idonea al passaggio degli utenti anche con carrozzina.

1) Realizzazione di percorso idoneo esterno per l'avvicinamento con pavimentazione compreso raccordo del dislivello della soglia di ingresso;

2) Realizzazione posto auto riservato;

3) Realizzazione bagno accessibile.

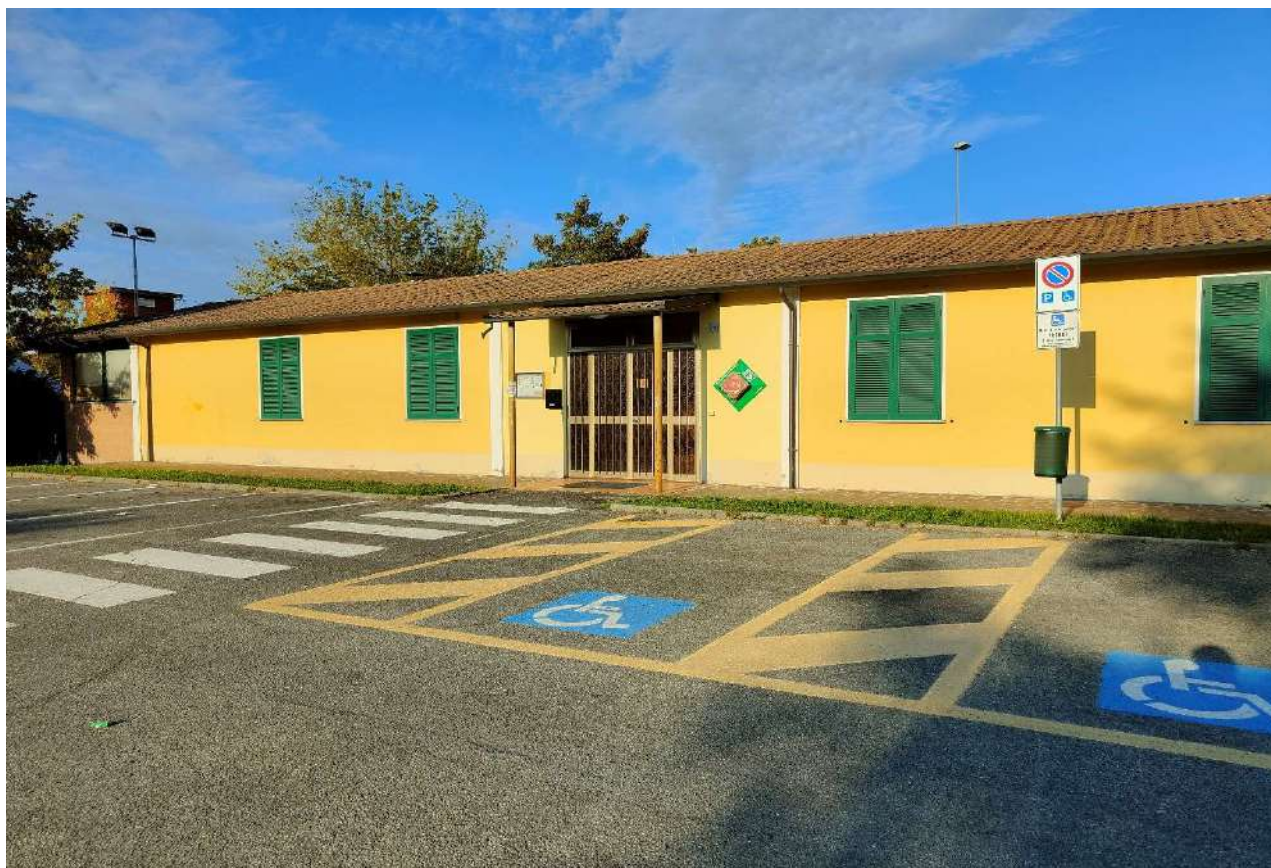
FOTOGRAFIA PROSPETTO PRINCIPALE

SCHEDA PER IL RILEVAMENTO DELLE BARRIERE ARCHITETTONICHE NEI LUOGHI COLLETTIVI - COMUNE DI BRESSANA BOTTARONE - PV									
n. AC2.4	DISTRETTO ASL E AREA MANIFESTAZIONI							Data rilievo	
								21/09/2022	
Localizzazione:		Capoluogo		Indirizzo:		Piazza G. Marconi, 15

N. piani fuori terra		1		Vincoli:		-			
Descrizione sintetica:		L'edificio di un piano, ospita ambulatori territoriali dell'ASL di Pavia. Gode di un discreto spazio all'aperto e di parcheggi all'ingresso. Si presenta in un buon stato di conservazione.							
1 - PARCHEGGI E ACCESSIBILITA' DEGLI SPAZI ESTERNI

1.25	Il piano di calpestio dei percorsi è di materiale idoneo e privo di sconnessioni?						sì	no	
Note e criticità: percorsi esterni/rampe delle aree pertinenziali da riorganizzare									
2 - INGRESSO AL LUOGO COLLETTIVO

2.6	Sono presenti campanelli e/o citofoni?							sì	no
2.7	I campanelli e/o citofoni sono ad un'altezza adeguata (40 - 140 cm) e segnalati?							sì	no
Note e criticità: porta 135 cm

La porta di accesso di dimensioni 135 cm, è ritenuta idonea al passaggio degli utenti anche con carrozzina, qualora totalmente aperta. In caso di sostituzione del serramento è da prevedere apertura con un'anta di dimensione \geq 80 cm.

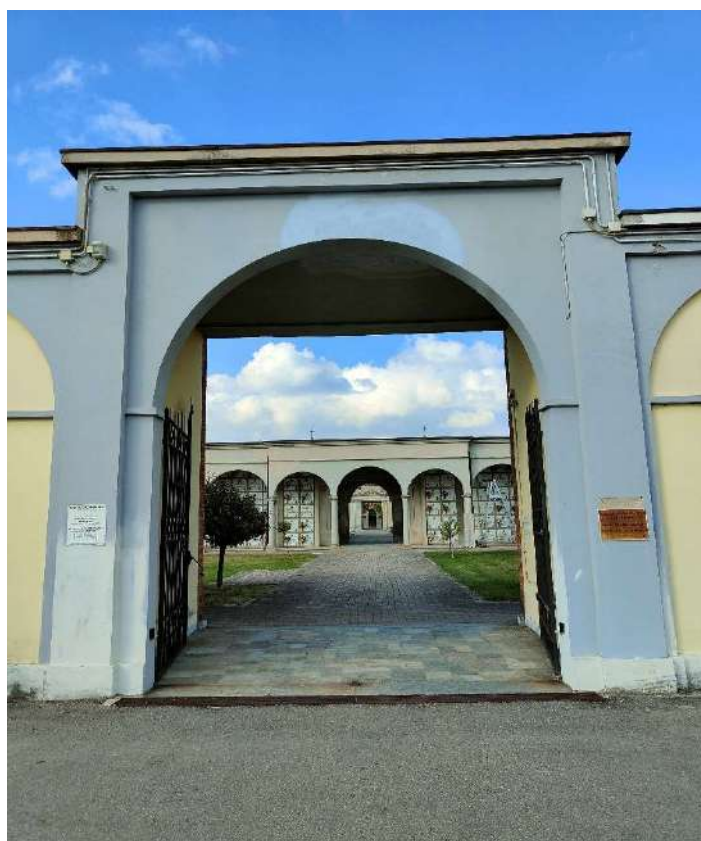
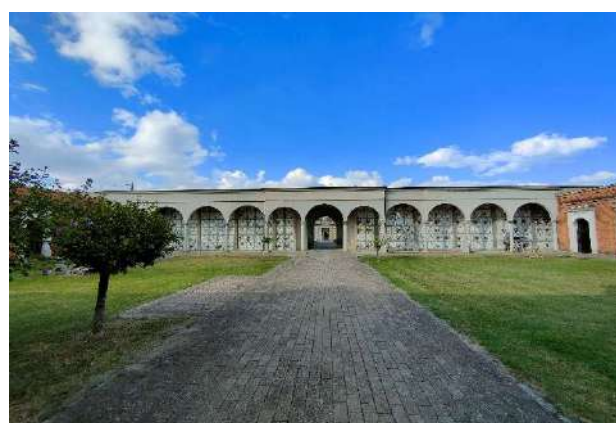
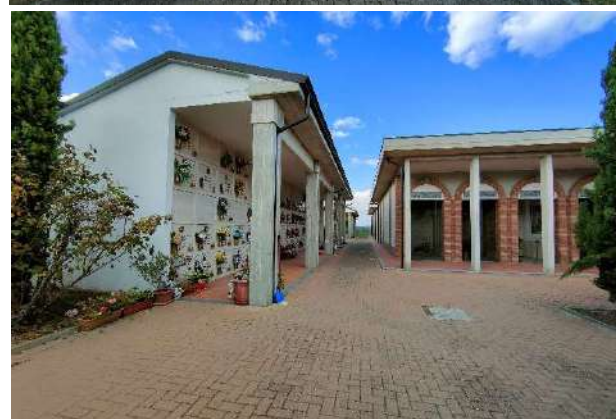
FOTOGRAFIA DI INQUADRAMENTO

SCHEDA PER IL RILEVAMENTO DELLE BARRIERE ARCHITETTONICHE NEI LUOGHI COLLETTIVI - COMUNE DI BRESSANA BOTTARONE - PV			
n. AC3.1	CIMITERO DEL CAPOLUOGO		Data rilievo
			22/09/2022
Localizzazione:	Capoluogo	Indirizzo:	Via V martiri della Libertà

N. piani fuori terra	1	Vincoli:	Art. 12 comma 1 del Dlgs 42/2004
Descrizione sintetica:	Il cimitero del capoluogo, con parcheggio e alberatura d'alto fusto lungo il lato d'ingresso, si trova attualmente in uno stato di conservazione discreto. Presenta una parte antica (3 recinti a ovest) e un ampliamento moderno (lato est).		
1 - PARCHEGGI E PERCORSI DI AVVICINAMENTO ALLO SPAZIO PUBBLICO

- 1) Realizzazione servizio igienico accessibile;
- 2) rampe per raccordo quote tra il nuovo servizio igienico ed i percorsi cimiteriali;

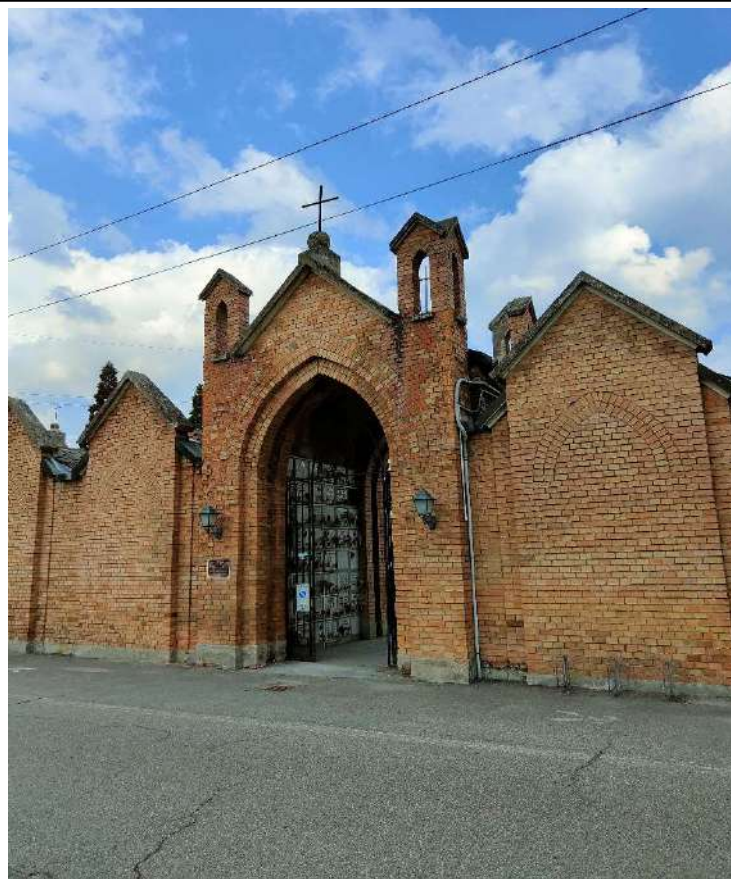
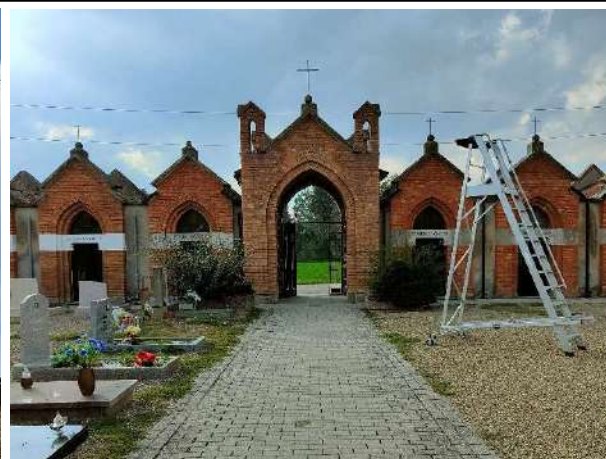
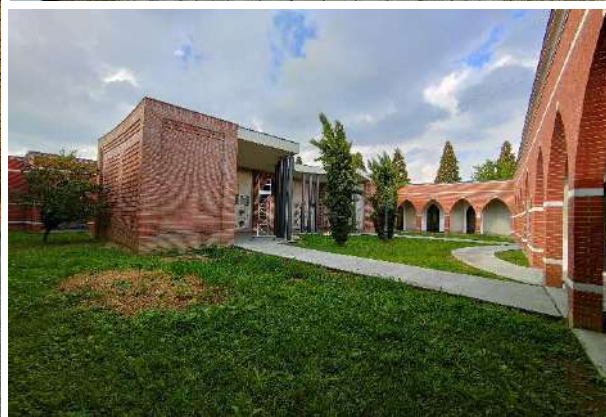
FOTOGRAFIA DI INQUADRAMENTO

SCHEDA PER IL RILEVAMENTO DELLE BARRIERE ARCHITETTONICHE NEI LUOGHI COLLETTIVI - COMUNE DI BRESSANA BOTTARONE - PV			
n. AC3.2	CIMITERO DI ARGINE		Data rilievo
			22/09/2022
Localizzazione:	Frazione Argine	Indirizzo:	Via Roma

N. piani fuori terra	1	Vincoli:	Art. 12 comma 1 del Dlgs 42/2004
Descrizione sintetica:	Il cimitero di Argine, con alberatura d'alto fusto su un lato e parcheggio limitrofo, si trova attualmente in uno stato di conservazione discreto. Presenta una parte più antica e un ampliamento posteriore.		
1 - PARCHEGGI E PERCORSI DI AVVICINAMENTO ALLO SPAZIO PUBBLICO

INTERVENTI PRIORITA' A PROPOSTI:		
1) Adeguamento servizio igienico accessibile con apertura porta verso l'esterno, installazione corrimani orizzontali/verticali, targhetta informativa sulla porta; 2) Realizzazione di raccordo della soglia su accesso secondario laterale per accessibilità dell'ampliamento e del bagno;		
COSTI INDICATIVI INTERVENTI PROPOSTI		
1a	Cambio senso apertura porta (x2, anche antibagno)	400,00 €
1b	Installazione set completo di corrimani verticali/orizzontali nei bagni accessibili (x2)	1 030,00 €
1c	Targhe indicative bagni disabili (x2)	51,40 €
2	Raccordo soglia con piccola rampa con pavimentazione idonea	450,00 €
TOTALE PRIORITA' A		1 931,40 €
N.B. la quantificazione è da ritenersi indicativa e dovrà essere verificata nella fase di progettazione degli interventi.		
INTERVENTI PRIORITA' B PROPOSTI:

1) Percorsi tattili per non vedenti nelle zone aperte al pubblico e/o esterne; 2) Implementazione segnaletica di indicazione/sicurezza;		
COSTI INDICATIVI INTERVENTI PROPOSTI		
1	Percorsi tattili per non vedenti in piastrelle ceramiche da integrare alla pavimentazione esistente (percorso principale da ingressi a cappella commemorativa e servizi igienici)	11 330,00 €
2a	Segnaletica informativa e di sicurezza	100,00 €
2b	Segnaletica inizio e fine rampe scale e inizio e fine rampa (rampe scale esistenti - 4)	1 200,00 €
TOTALE PRIORITA' B		12 630,00 €
N.B. la quantificazione è da ritenersi indicativa e dovrà essere verificata nella fase di progettazione degli

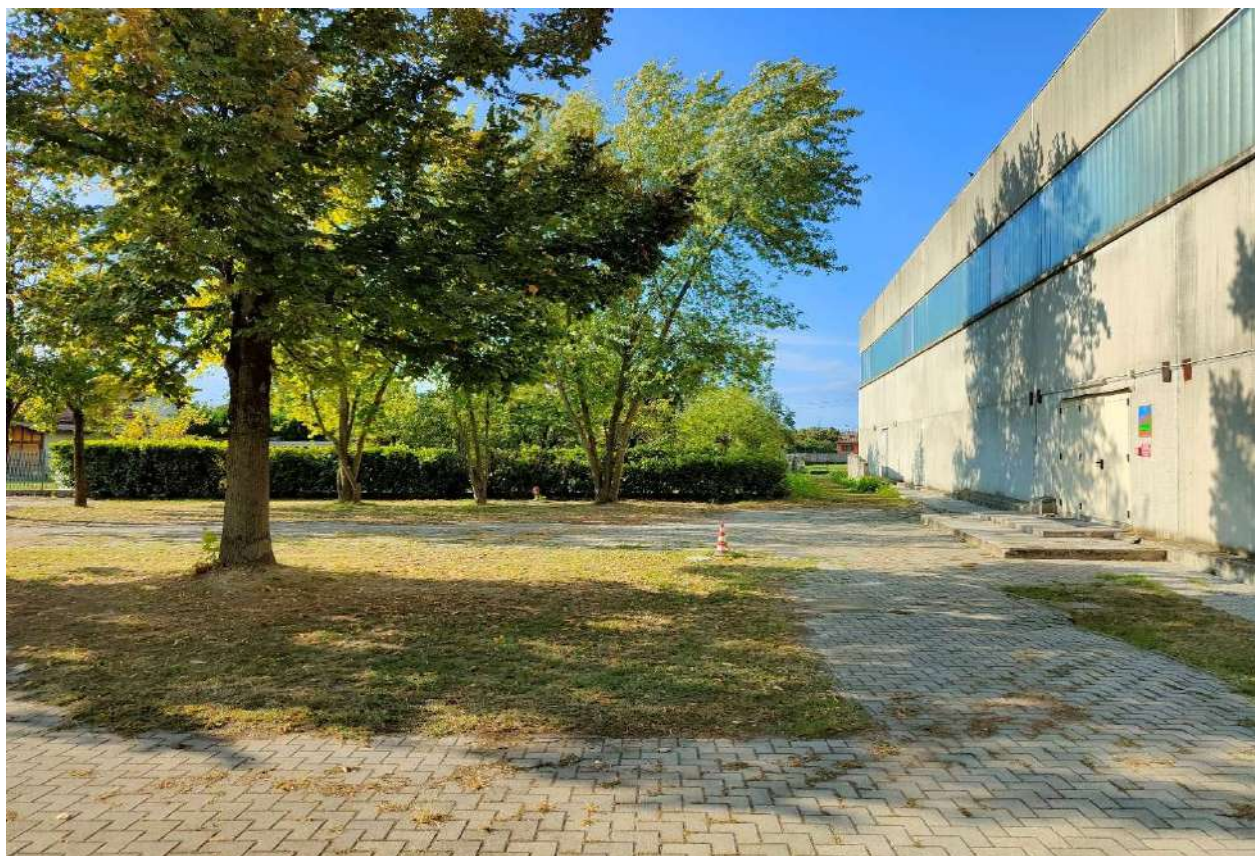
FOTOGRAFIA PROSPETTO PRINCIPALE

SCHEDA PER IL RILEVAMENTO DELLE BARRIERE ARCHITETTONICHE NEI LUOGHI COLLETTIVI - COMUNE DI BRESSANA BOTTARONE - PV									
n. AS1.1A	PALESTRA COMUNALE							Data rilievo 21/09/2022	
Localizzazione:		Capoluogo		Indirizzo:		Via G. Galilei (ingresso esterno)

N. piani fuori terra		1		Vincoli:		-			
Descrizione sintetica:		Palestra e spogliatoi ad uso promiscuo scolastico e associazioni sportive.							
1 - PARCHEGGI E ACCESSIBILITA' DEGLI SPAZI ESTERNI

1.25	Il piano di calpestio dei percorsi è di materiale idoneo e privo di sconnessioni?						sì	no	
Note e criticità: considerati i parcheggi in Piazza Marconi; cordolo della rampa di accesso attualmente degradato, mancanza di idonei parapetti e corrimani. Percorso dall'accesso principale di larghezza 125 cm e sconnesso. Rampa accessibile provenendo dalla scuola secondaria di primo grado, priva di corrimano.									
2 - INGRESSO AL LUOGO COLLETTIVO
