COMUNE DI BRESSANA BOTTARONE

PIANO PER L'ACCESSIBILITÀ, USABILITÀ, INCLUSIONE E BENESSERE AMBIENTALE

SCHEDE SPAZI ESTERNI

04

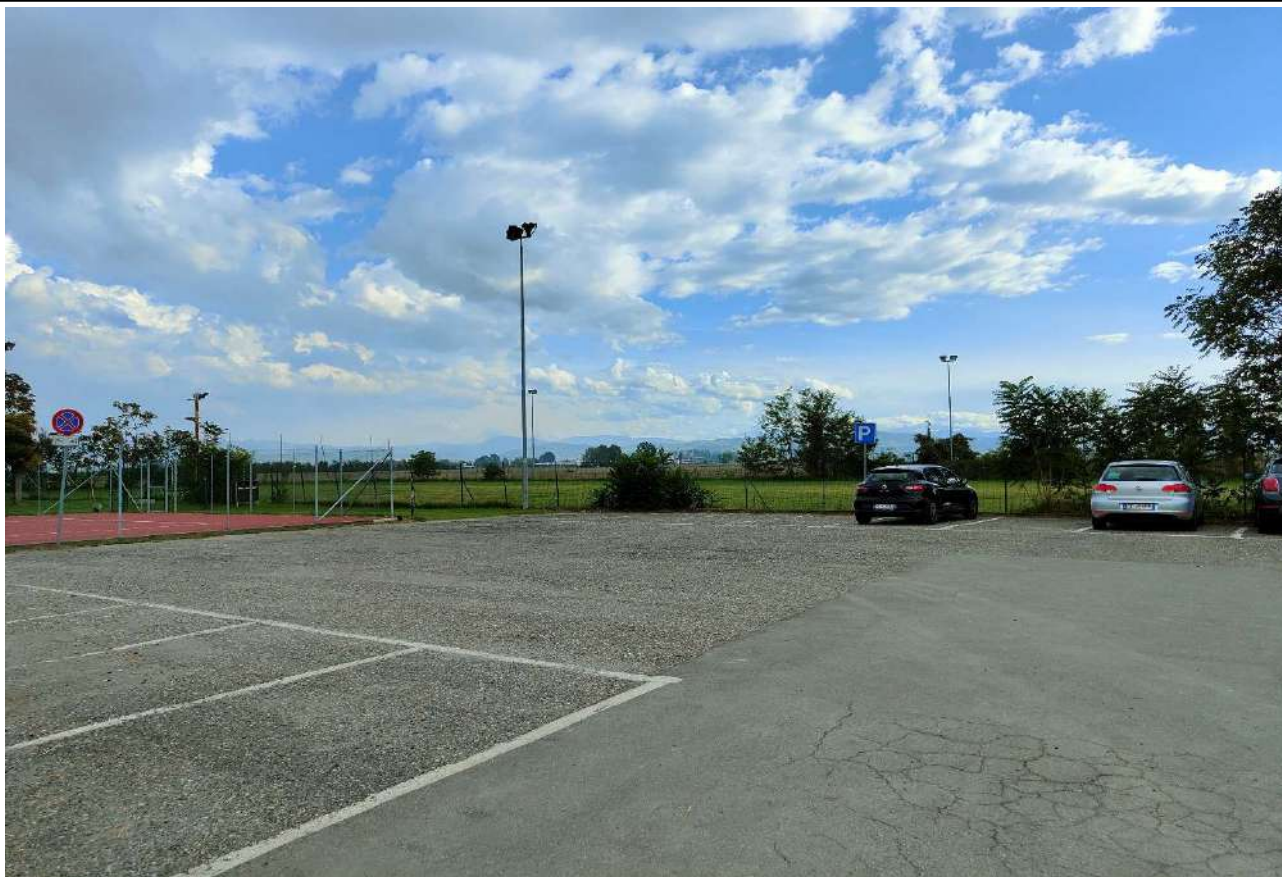
FOTOGRAFIA DI INQUADRAMENTO

SCHEDA PER IL RILEVAMENTO DELLE BARRIERE ARCHITETTONICHE NEI LUOGHI COLLETTIVI - COMUNE DI BRESSANA BOTTARONE - PV			
n. AS1.2	CAMPO DA CALCIO, BASKET E PARCO GIOCHI ARGINE		Data rilievo
			22/09/2022
Localizzazione:	Frazione Argine	Indirizzo:	Via Roma

N. piani fuori terra	-	Vincoli:	-
Descrizione sintetica:	Complesso di servizi composto da Campo da calcio, campo basket di recente realizzazione, parco giochi posteriore e piccola area per la raccolta dei rifiuti.		
1 - PARCHEGGI E PERCORSI DI AVVICINAMENTO ALLO SPAZIO PUBBLICO

1.16	I gradini di eventuali scale presenti hanno pedata antisdrucciolevole di larghezza min. pari a 30 cm e alzata max. pari a 16 cm?	sì	no
Note e criticità: percorso di avvicinamento non pavimentato;			
2 - ACCESSO E PERCORSI ESTERNI DELLO SPAZIO PUBBLICO

2.13	Le scale eventualmente presenti hanno una larghezza ≥ 120 cm?	sì	no
2.14	I gradini di eventuali scale presenti hanno pedata antisdrucciolevole di larghezza min. pari a 30 cm e alzata max. pari a 16 cm?	sì	no
Note e criticità: non vi sono percorsi esterni dedicati pavimentati

- 1) Realizzazione di posto auto riservato nel parcheggio limitrofo con relativa segnaletica orizzontale e verticale;
- 2) Realizzazione di percorsi pavimentati praticabili di avvicinamento alle dotazioni presenti e per la fruibilità del parco;
- 3) installazione almeno n. 1 attrezzatura accessibile;
- 4) installazione almeno n. 1 gioco accessibile/inclusivo.

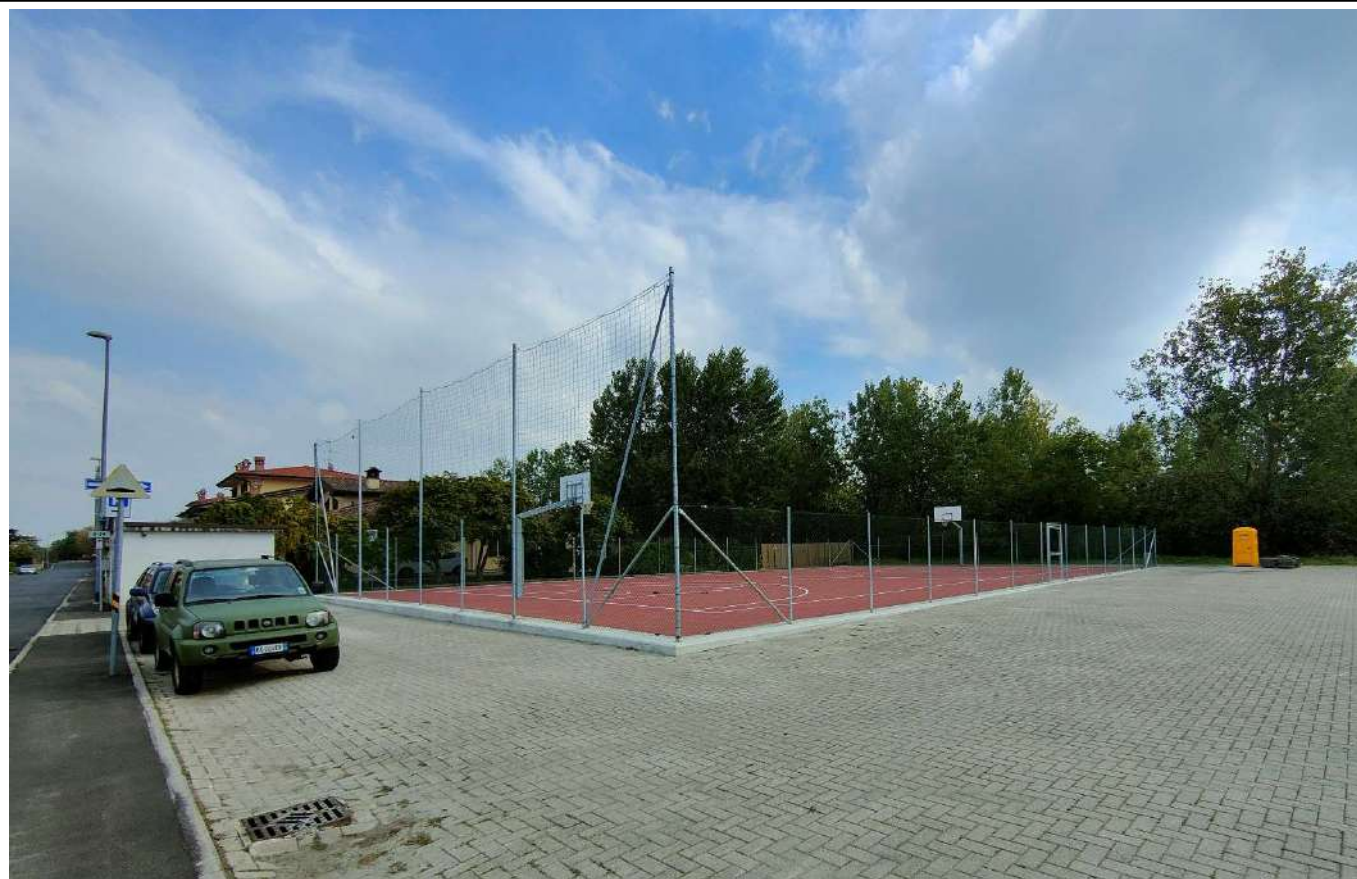
FOTOGRAFIA DI INQUADRAMENTO

SCHEDA PER IL RILEVAMENTO DELLE BARRIERE ARCHITETTONICHE NEI LUOGHI COLLETTIVI - COMUNE DI BRESSANA BOTTARONE - PV			
n. AS1.2	CAMPO BASKET VIA PERTINI		Data rilievo
			22/09/2022
Localizzazione:	Capoluogo	Indirizzo:	Via Pertini

N. piani fuori terra	-	Vincoli:	-
Descrizione sintetica:	Campo da basket di recente realizzazione con recinzione e parcheggio esterno.		
1 - PARCHEGGI E PERCORSI DI AVVICINAMENTO ALLO SPAZIO PUBBLICO

1.16	I gradini di eventuali scale presenti hanno pedata antisdrucciolevole di larghezza min. pari a 30 cm e alzata max. pari a 16 cm?	sì	no
Note e criticità: marciapiede di avvicinamento dalla via larghezza 130 cm			
2 - ACCESSO E PERCORSI ESTERNI DELLO SPAZIO PUBBLICO

2.13	Le scale eventualmente presenti hanno una larghezza ≥ 120 cm?	sì	no
2.14	I gradini di eventuali scale presenti hanno pedata antisdrucciolevole di larghezza min. pari a 30 cm e alzata max. pari a 16 cm?	sì	no
Note e criticità: accesso direttamente dal parcheggio; accesso al campo 130 cm idoneo per passaggio con sedia a ruote.

1) Realizzazione di posto auto riservato nel parcheggio limitrofo con relativa segnaletica orizzontale e verticale;

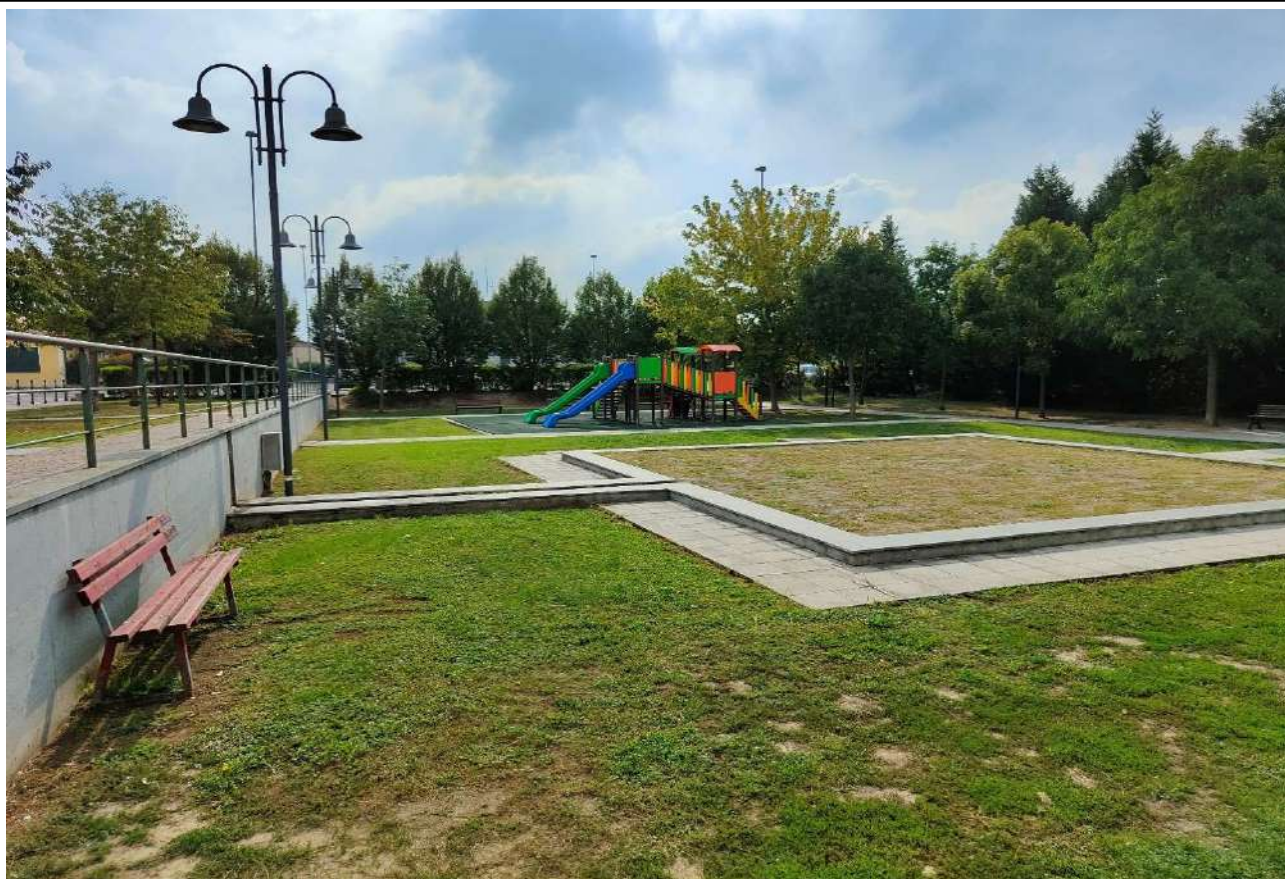
FOTOGRAFIA DI INQUADRAMENTO

SCHEDA PER IL RILEVAMENTO DELLE BARRIERE ARCHITETTONICHE NEI LUOGHI COLLETTIVI - COMUNE DI BRESSANA BOTTARONE - PV			
n. AS2.1	PARCO URBANO PIAZZA MARCONI		Data rilievo
			22/09/2022
Localizzazione:	Capoluogo	Indirizzo:	Piazza Marconi

N. piani fuori terra	-	Vincoli:	-
Descrizione sintetica:	L'area è adibita a verde attrezzato caratterizzato da una maglia di percorsi pedonali, da uno spazio giochi per bambini, da una fontana ornamentale, arredo urbano e da alberi e arbusti di diverse essenze.		
1 - PARCHEGGI E PERCORSI DI AVVICINAMENTO ALLO SPAZIO PUBBLICO

INTERVENTI PRIORITA' A PROPOSTI:		
1) installazione almeno n. 1 gioco accessibile/inclusivo		
COSTI INDICATIVI INTERVENTI PROPOSTI		
1	Fornitura e posa di gioco complesso accessibile/inclusivo	16 000,00 €
TOTALE PRIORITA' A		16 000,00 €
N.B. la quantificazione è da ritenersi indicativa e dovrà essere verificata nella fase di progettazione degli interventi.		
INTERVENTI PRIORITA' B PROPOSTI:		
1) Implementazione segnaletica/mappe informative/di sicurezza;		
COSTI INDICATIVI INTERVENTI PROPOSTI		
2	Segnaletica informativa e di sicurezza	150,00 €
TOTALE PRIORITA' B		150,00 €
N.B. la quantificazione è da ritenersi indicativa e dovrà essere verificata nella fase di progettazione degli interventi.

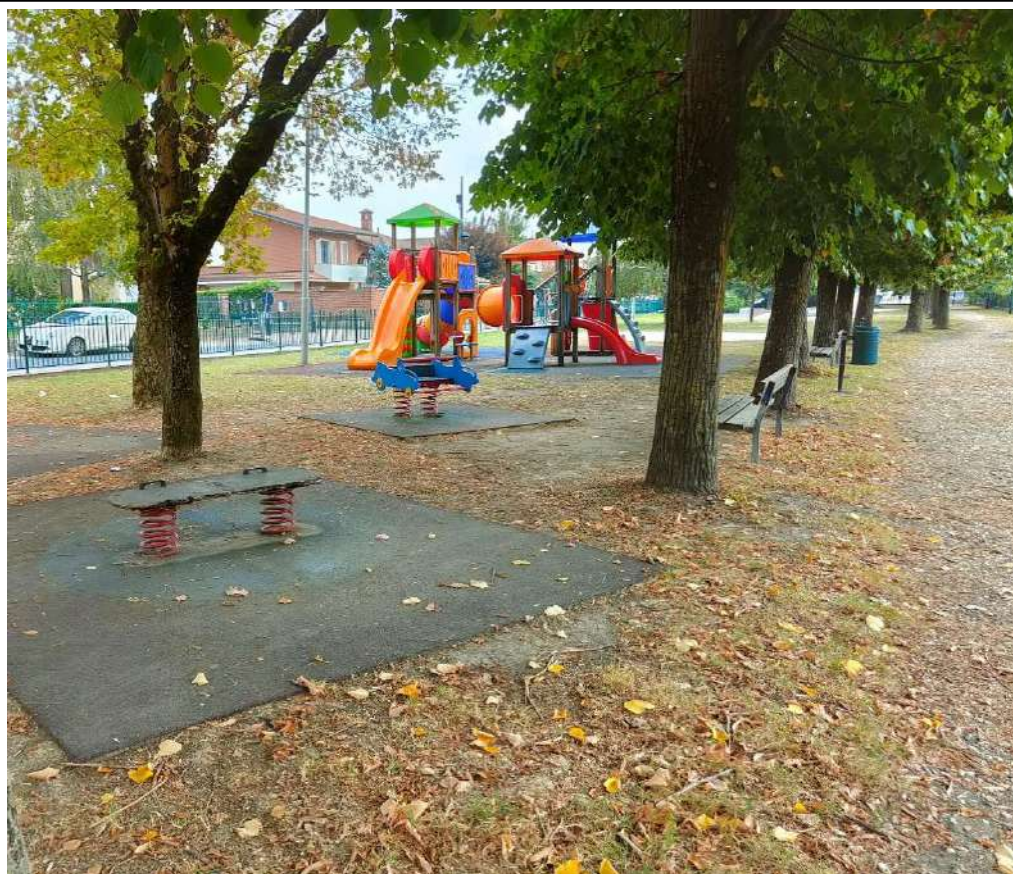
FOTOGRAFIA DI INQUADRAMENTO

SCHEDA PER IL RILEVAMENTO DELLE BARRIERE ARCHITETTONICHE NEI LUOGHI COLLETTIVI - COMUNE DI BRESSANA BOTTARONE - PV			
n. AS2.2	PARCO GIOCHI VIA V MARTIRI DELLA LIBERAZIONE		Data rilievo 22/09/2022
Localizzazione:	Capoluogo	Indirizzo:	VIA V MARTIRI DELLA LIBERAZIONE

N. piani fuori terra	-	Vincoli:	-
Descrizione sintetica:	Il verde attrezzato in oggetto è provvisto di vari giochi per bambini con pavimentazioni specifiche per le attività ludiche, di percorsi pedonali, di vari elementi di arredo urbano ed è recintato e dotato di illuminazione e vegetazione ad alto fusto. Accoglie inoltre al suo interno il monumento ai caduti.		
1 - PARCHEGGI E PERCORSI DI AVVICINAMENTO ALLO SPAZIO PUBBLICO

1) Realizzazione di percorsi pavimentati praticabili di avvicinamento alle dotazioni presenti e per la fruibilità del parco.

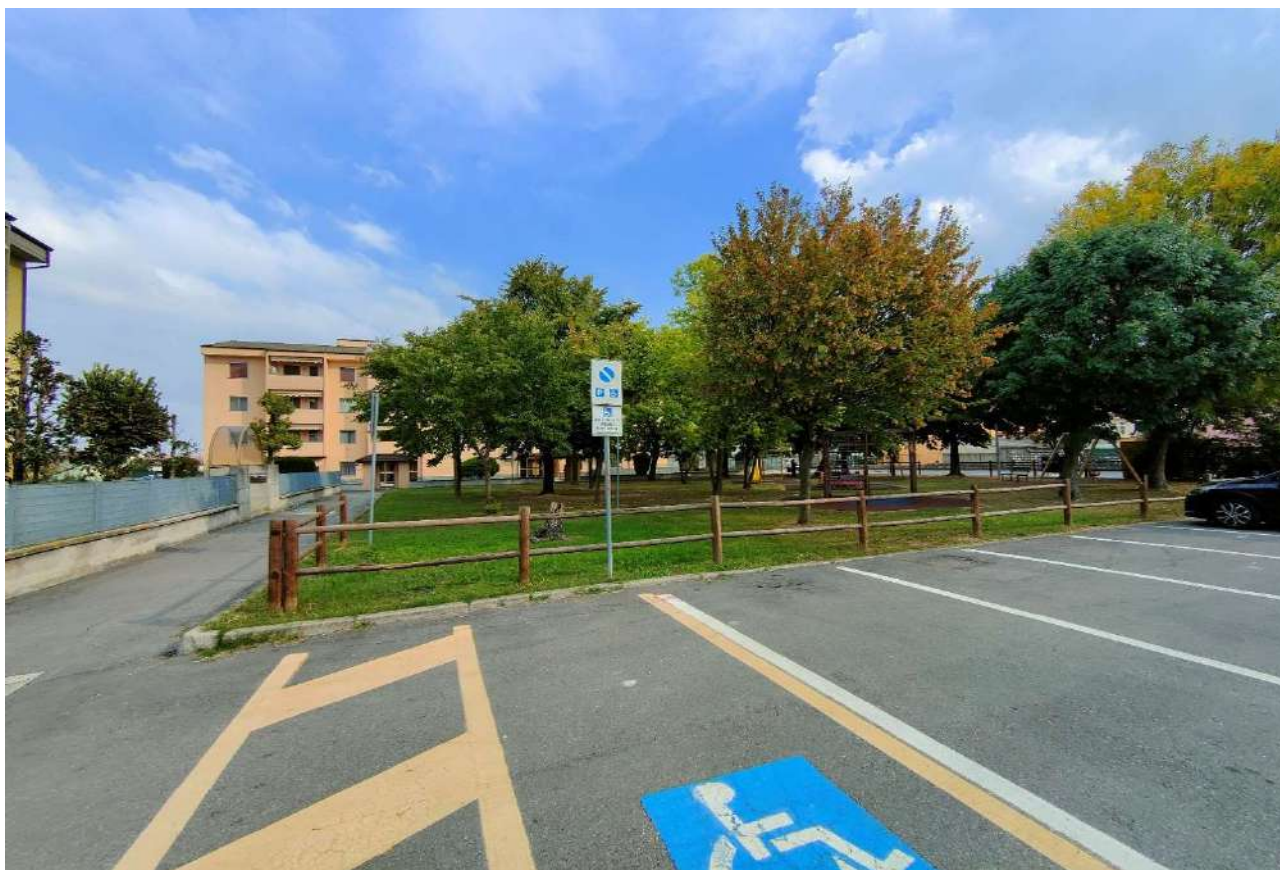
FOTOGRAFIA DI INQUADRAMENTO

SCHEDA PER IL RILEVAMENTO DELLE BARRIERE ARCHITETTONICHE NEI LUOGHI COLLETTIVI - COMUNE DI BRESSANA BOTTARONE - PV			
n. AS2.3	VERDE ATTREZZATO VIA 4 NOVEMBRE		Data rilievo
			22/09/2022
Localizzazione:	Capoluogo	Indirizzo:	Via 4 Novembre (angolo Via De Gasperi)

N. piani fuori terra	-	Vincoli:	-
Descrizione sintetica:	Il verde attrezzato in oggetto è delimitato da una staccionata in legno e provvisto di giochi per bambini con pavimentazioni anticaduta, alberi d'alto fusto e illuminazione notturna.		
1 - PARCHEGGI E PERCORSI DI AVVICINAMENTO ALLO SPAZIO PUBBLICO

- 1) Realizzazione di rampa pavimentata tra marciapiede e parco (eliminazione gradino cordolo);
- 2) Realizzazione di percorsi pavimentati praticabili di avvicinamento alle dotazioni presenti e per la fruibilità del parco.

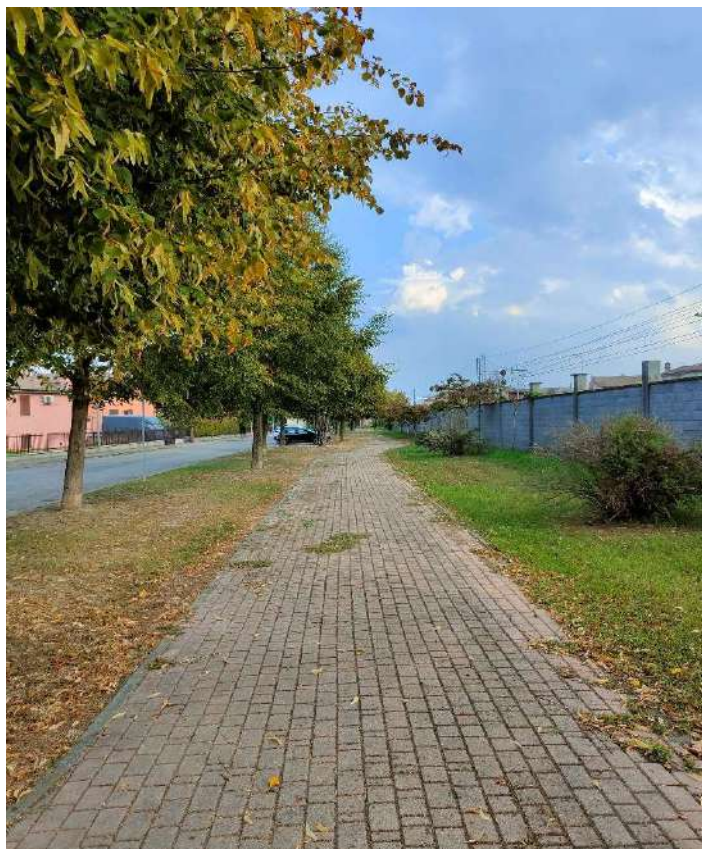
FOTOGRAFIA DI INQUADRAMENTO

SCHEDA PER IL RILEVAMENTO DELLE BARRIERE ARCHITETTONICHE NEI LUOGHI COLLETTIVI - COMUNE DI BRESSANA BOTTARONE - PV			
n. AS2.4	VERDE ATTREZZATO VIA LUIGI EINAUDI		Data rilievo
			22/09/2022
Localizzazione:	Capoluogo	Indirizzo:	Via Luigi Einaudi

N. piani fuori terra	-	Vincoli:	-
Descrizione sintetica:	Il verde attrezzato in oggetto, ricavato in uno spazio allungato adiacente al muro di cinta della linea ferroviaria, è attraversato da un vialetto in masselli e arredato con panchine e alberi ad alto fusto e arbusti.		
1 - PARCHEGGI E PERCORSI DI AVVICINAMENTO ALLO SPAZIO PUBBLICO

- 1) Realizzazione di posto auto riservato nel parcheggio limitrofo con relativa segnaletica orizzontale e verticale;
- 2) Realizzazione scivolo marciapiede attraversamento pedonale.

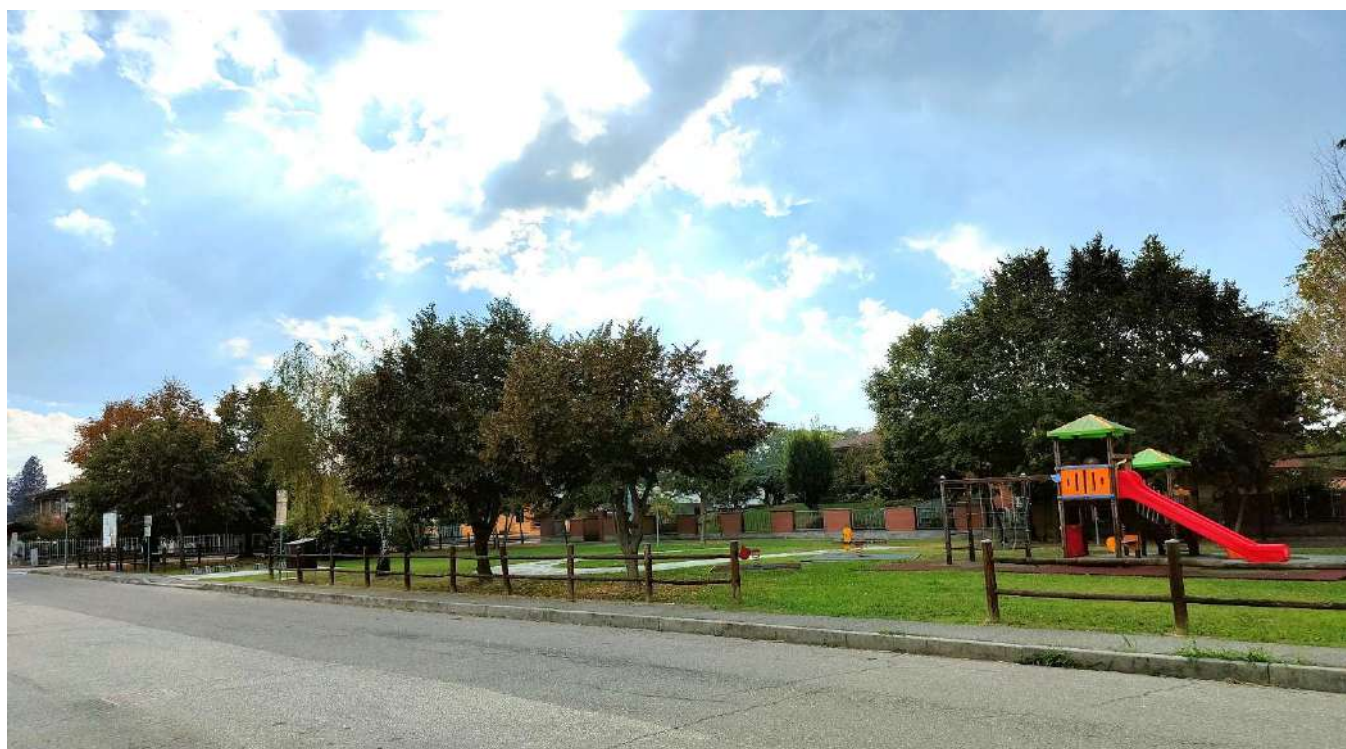
FOTOGRAFIA DI INQUADRAMENTO

SCHEDA PER IL RILEVAMENTO DELLE BARRIERE ARCHITETTONICHE NEI LUOGHI COLLETTIVI - COMUNE DI BRESSANA BOTTARONE - PV			
n. AS2.5	VERDE ATTREZZATO VIA FASSATI		Data rilievo
			22/09/2022
Localizzazione:	Capoluogo	Indirizzo:	Via Fassati Busca (angolo via Nenni)

N. piani fuori terra	-	Vincoli:	-
Descrizione sintetica:	L'area in oggetto è attrezzata con giochi per bambini con pavimentazioni anticaduta, panchine, rastrelliere per biciclette, piantumata con alberi e arbusti e delimitata con staccionate in legno.		
1 - PARCHEGGI E PERCORSI DI AVVICINAMENTO ALLO SPAZIO PUBBLICO

- 1) Realizzazione di posto auto riservato nel parcheggio limitrofo con relativa segnaletica orizzontale e verticale;
- 2) Realizzazione scivoli marciapiedi e n.2 attraversamenti pedonali sulle strade Fassati Busca e Nenni,
- 3) Realizzazione di percorsi pavimentati praticabili di avvicinamento alle dotazioni presenti e per la fruibilità del parco.

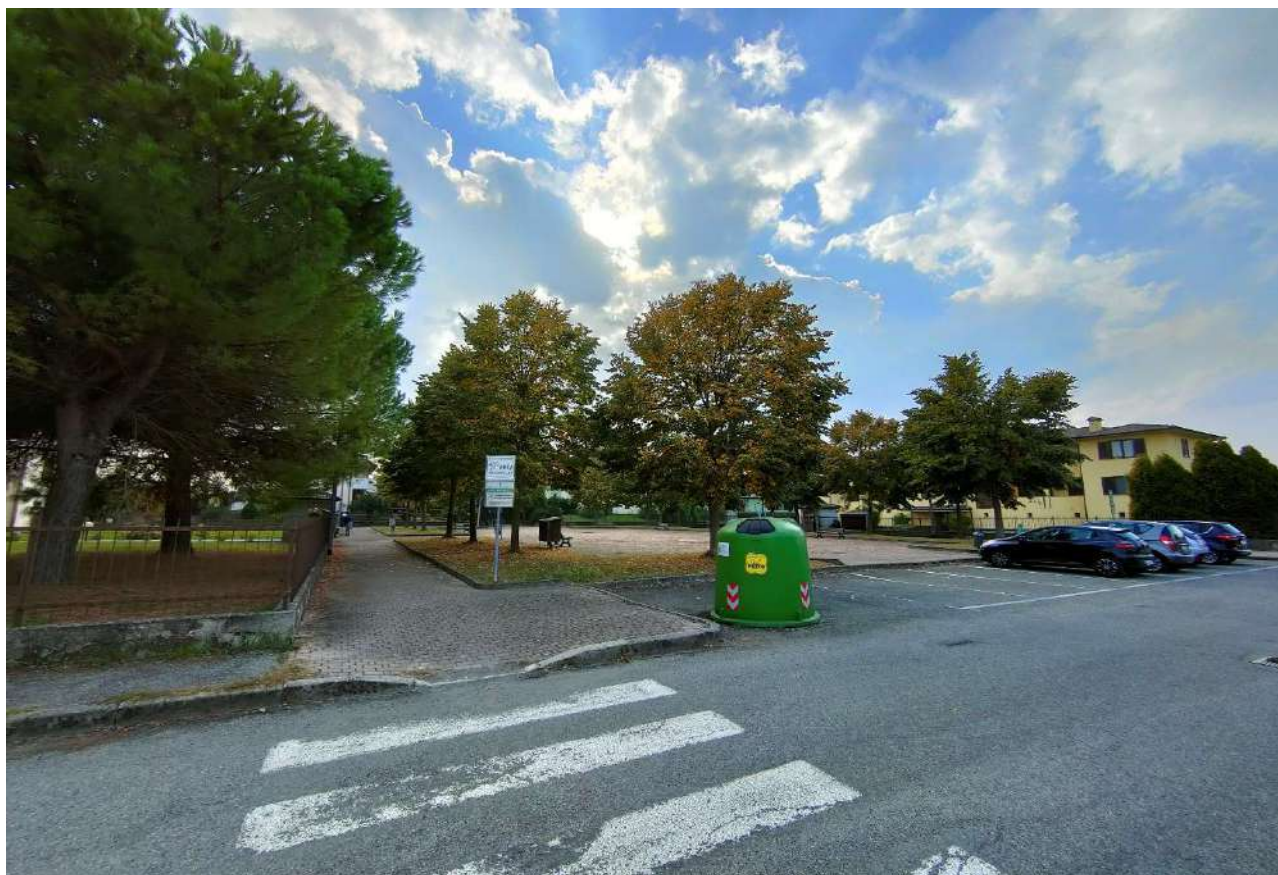
FOTOGRAFIA DI INQUADRAMENTO

SCHEDA PER IL RILEVAMENTO DELLE BARRIERE ARCHITETTONICHE NEI LUOGHI COLLETTIVI - COMUNE DI BRESSANA BOTTARONE - PV			
n. AS2.6	VERDE ATTREZZATO VIA GARIBALDI		Data rilievo
			22/09/2022
Localizzazione:	Capoluogo	Indirizzo:	Via Garibaldi

N. piani fuori terra	-	Vincoli:	-
Descrizione sintetica:	La piazza, di recente realizzazione, è pavimentata con massetti autobloccanti, arredata con panchine e delimitata da quattro grandi aiuole piantumate con tigli. Presenta un buon stato di conservazione.		
1 - PARCHEGGI E PERCORSI DI AVVICINAMENTO ALLO SPAZIO PUBBLICO

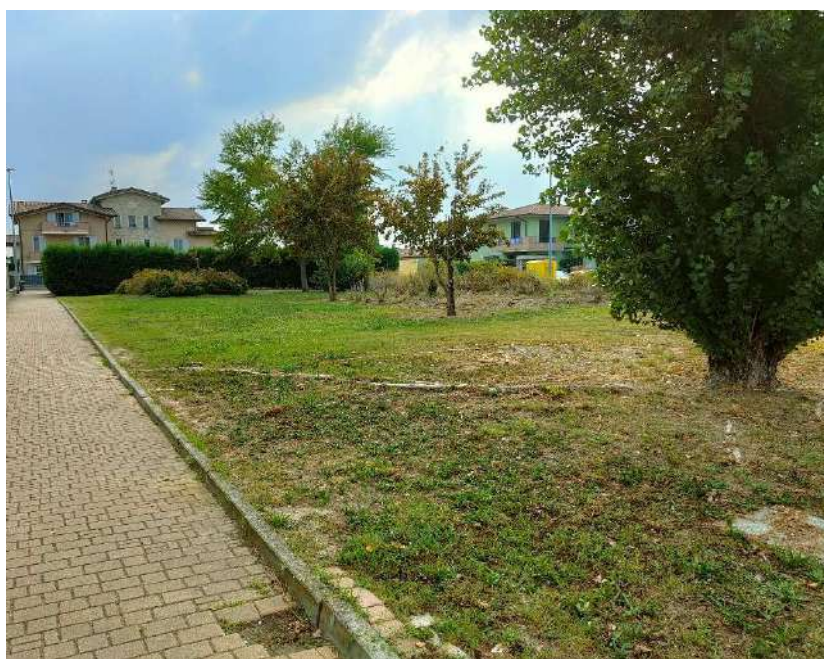
FOTOGRAFIA DI INQUADRAMENTO

SCHEDA PER IL RILEVAMENTO DELLE BARRIERE ARCHITETTONICHE NEI LUOGHI COLLETTIVI - COMUNE DI BRESSANA BOTTARONE - PV			
n. AS2.7	VERDE E AREA SGAMBAMENTO CANI VIA BORSELLINO		Data rilievo
			22/09/2022
Localizzazione:	Capoluogo	Indirizzo:	Via Borsellino (angolo Via Falcone)

N. piani fuori terra	-	Vincoli:	-
Descrizione sintetica:	L'area in oggetto, all'interno di un tessuto di recente edificazione, presenta un'ampia zona a verde.		
1 - PARCHEGGI E PERCORSI DI AVVICINAMENTO ALLO SPAZIO PUBBLICO

- 1) Realizzazione di posto auto riservato nel parcheggio limitrofo con relativa segnaletica orizzontale e verticale;
- 2) Eliminazione ostacolo del gradino accesso all'area sgambamento cani.

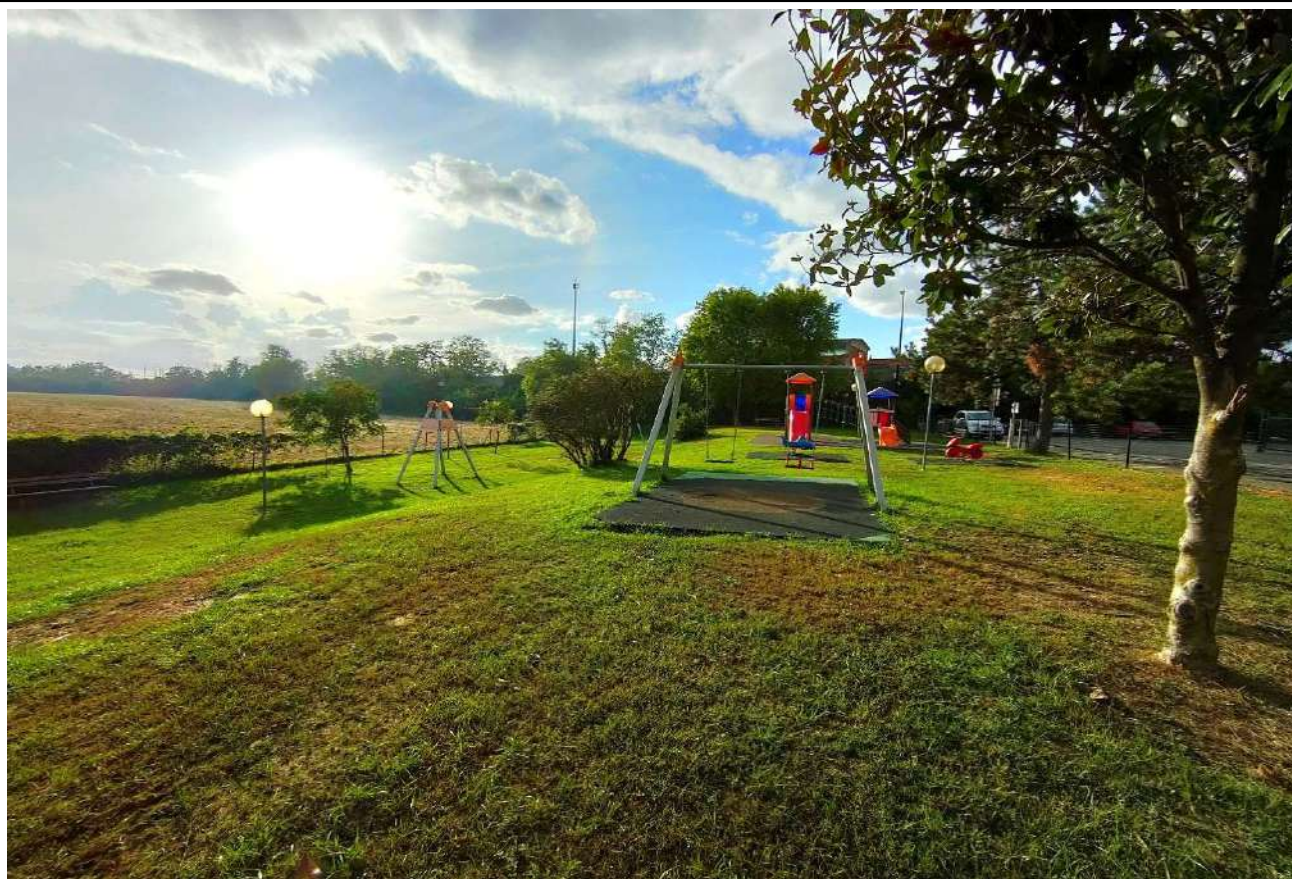
FOTOGRAFIA DI INQUADRAMENTO

SCHEDA PER IL RILEVAMENTO DELLE BARRIERE ARCHITETTONICHE NEI LUOGHI COLLETTIVI - COMUNE DI BRESSANA BOTTARONE - PV			
n. AS2.8	PARCO GIOCHI BOTTARONE		Data rilievo
			22/09/2022
Localizzazione:	Bottarone	Indirizzo:	Via Don Minzoni

N. piani fuori terra	-	Vincoli:	-
Descrizione sintetica:	Il verde attrezzato in oggetto è recintato, dotato di vari giochi per bambini con pavimentazione anticaduta, panchine e altri elementi di arredo urbano e arricchito con piante, arbusti e siepi.		
1 - PARCHEGGI E PERCORSI DI AVVICINAMENTO ALLO SPAZIO PUBBLICO

- 1) Realizzazione di percorsi pavimentati praticabili di avvicinamento alle dotazioni presenti e per la fruibilità del parco;
- 2) Realizzazione di percorsi pavimentati praticabili di avvicinamento al parco e attraversamento pedonale

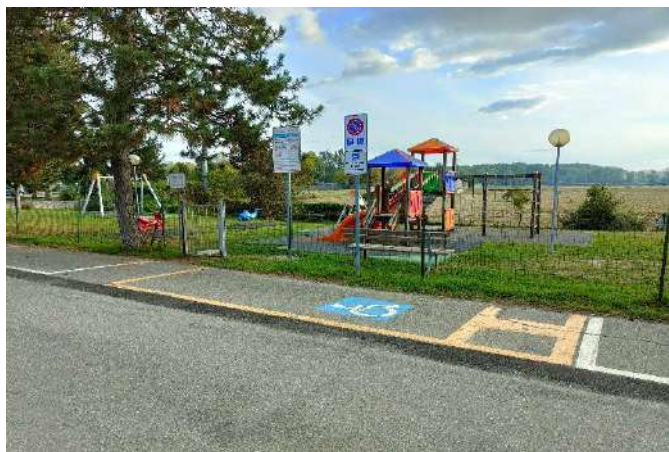
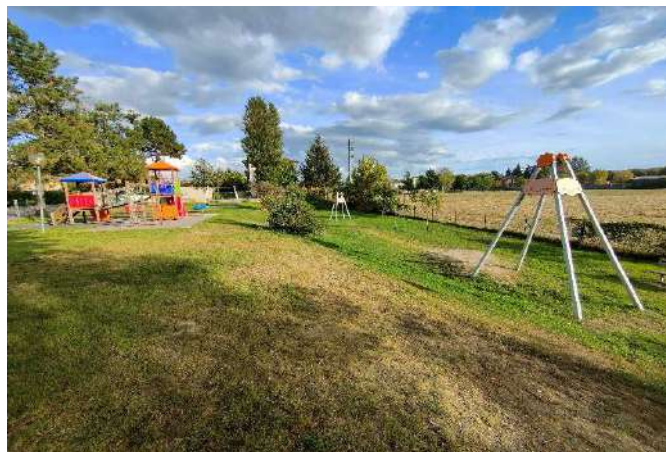
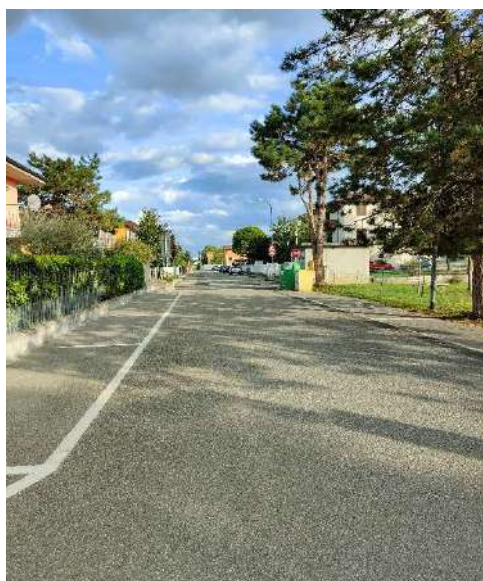
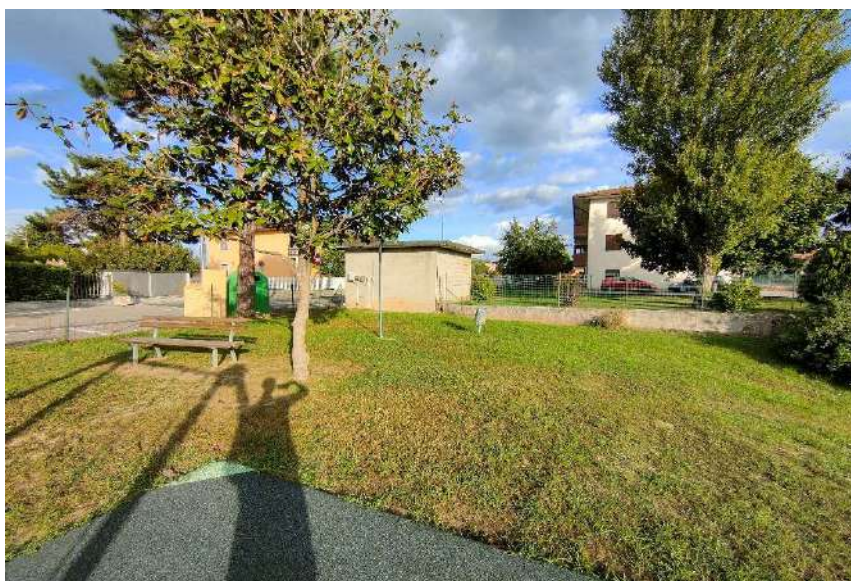
ULTERIORE DOCUMENTAZIONE FOTOGRAFICA

1.16	I gradini di eventuali scale presenti hanno pedata antisdrucciolevole di larghezza min. pari a 30 cm e alzata max. pari a 16 cm?	sì	no
Note e criticità: percorso di avvicinamento solo su strada; posto auto disabili in linea con zebratura sul lato breve (rif. parcheggio della stazione di Bottarone)			
2 - ACCESSO E PERCORSI ESTERNI DELLO SPAZIO PUBBLICO

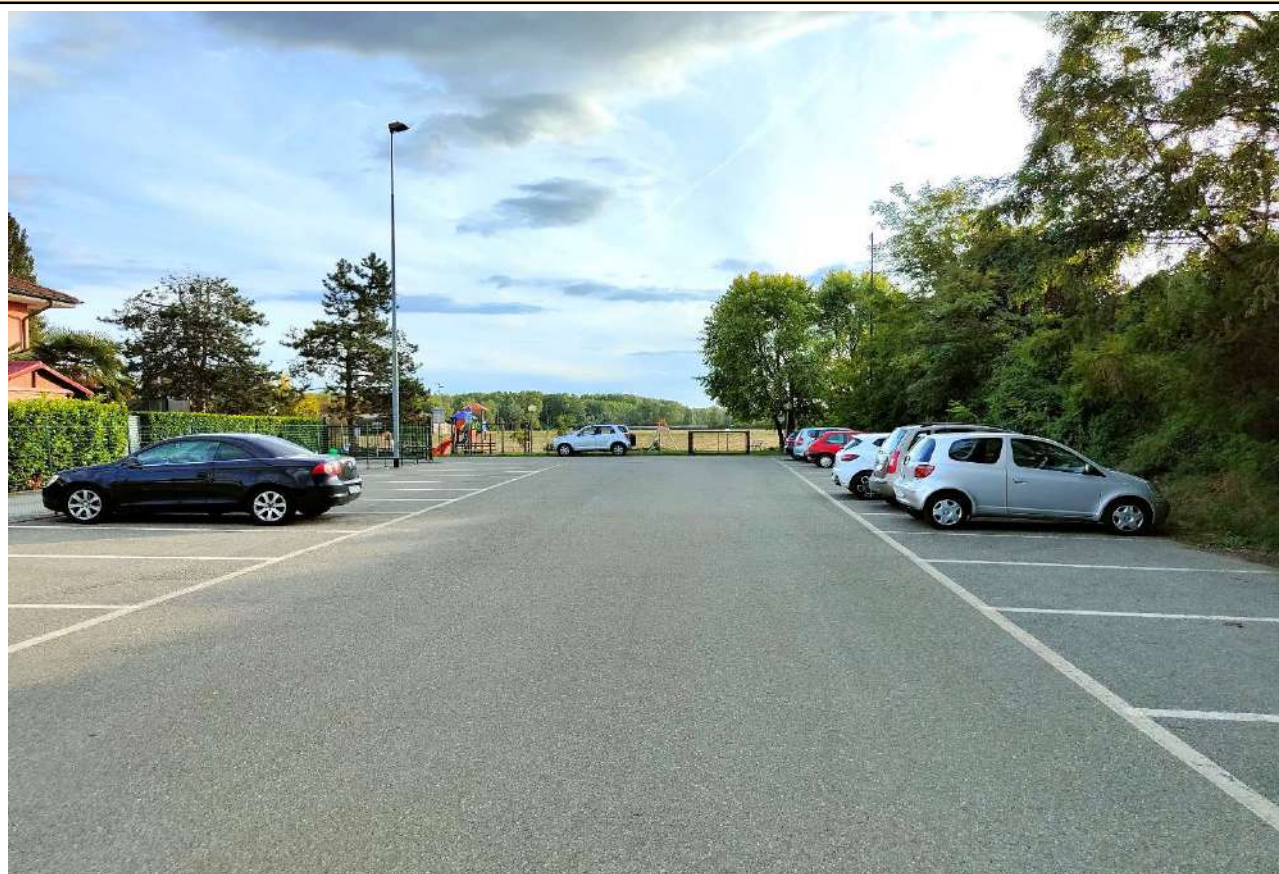
FOTOGRAFIA DI INQUADRAMENTO

SCHEDA PER IL RILEVAMENTO DELLE BARRIERE ARCHITETTONICHE NEI LUOGHI COLLETTIVI - COMUNE DI BRESSANA BOTTARONE - PV							
n. M1	PARCHEGGIO STAZIONE BOTTARONE					Data rilievo	
						22/09/2022	
Localizzazione:	Bottarone	Indirizzo:	Via Don Minzoni (sud), Via Togliatti, Fraz. Valle Botta (nord)

N. piani fuori terra	-	Vincoli:	Fascia di rispetto ferroviario				
Descrizione sintetica:	Il parcheggio a servizio della stazione ferroviaria di Bottarone è provvisto dell'opportuna segnaletica orizzontale, asfalto leggermente in condizioni discrete, impianto di illuminazione ed è delimitato verso la stazione da una scarpata piantumata.						
1 - PARCHEGGI E PERCORSI DI AVVICINAMENTO ALLO SPAZIO PUBBLICO

- 1) Realizzazione di percorsi pavimentati praticabili di avvicinamento alla stazione (di competenza di RFI perché all'interno di proprietà non comunali);
 - 2) Adeguamento rampa da parcheggio sud a via Togliatti (di competenza di RFI perché all'interno di proprietà non comunali).
- Attivare interlocuzioni con gestore della rete ferroviaria.

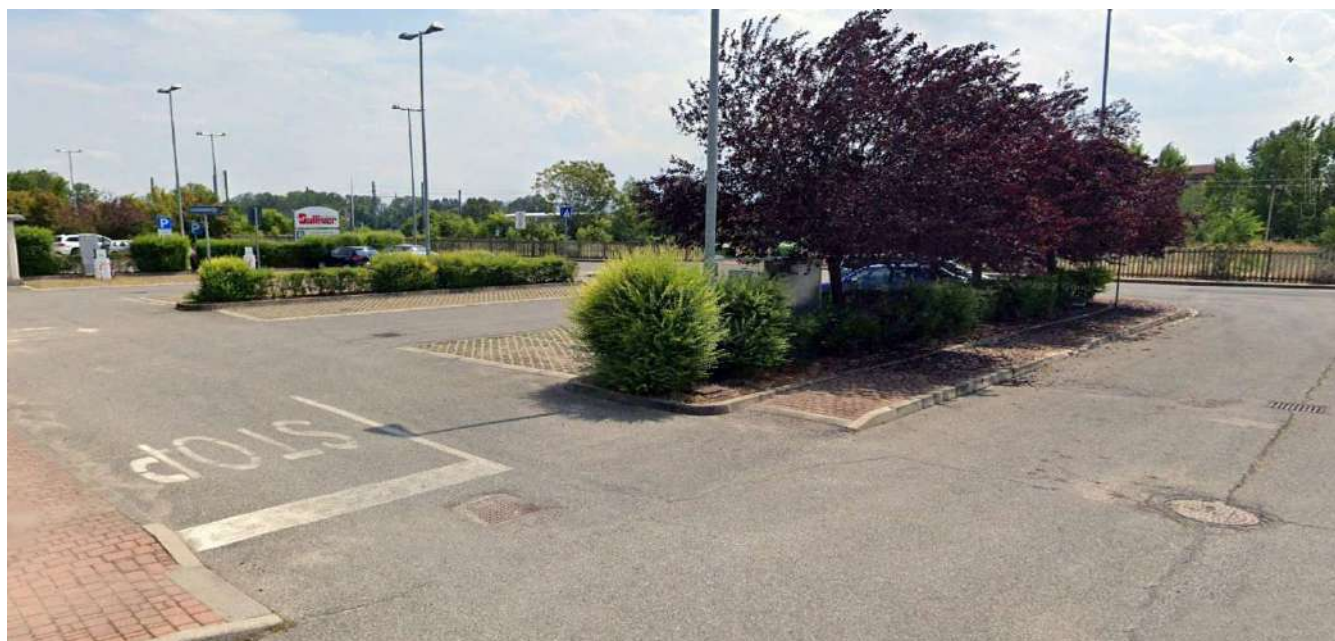
FOTOGRAFIA DI INQUADRAMENTO

SCHEDA PER IL RILEVAMENTO DELLE BARRIERE ARCHITETTONICHE NEI LUOGHI COLLETTIVI - COMUNE DI BRESSANA BOTTARONE - PV							
n. M1	PARCHEGGIO STAZIONE BRESSANA ARGINE					Data rilievo	
						22/09/2022	
Localizzazione:		Capoluogo	Indirizzo:	Via XXV Aprile

N. piani fuori terra		-	Vincoli:	Fascia di rispetto ferroviario			
Descrizione sintetica:		Parcheggio pubblico realizzato nel periodo 2009-2010 pavimentato con masselli autobloccanti e corselli in conglomerato bituminoso; E' dotato di marciapiedi e aiuole con alberature ed arbusti.					
1 - PARCHEGGI E PERCORSI DI AVVICINAMENTO ALLO SPAZIO PUBBLICO

Nessuno
